# Održiva sanacija betona i premaz sistema u podzemnoj garaži

Studija slučaja: ATRIO – managed by SES

Održiv koncept sanacije sa fantastičnim „*faceliftom*“  
za ATRIO – managed by SES

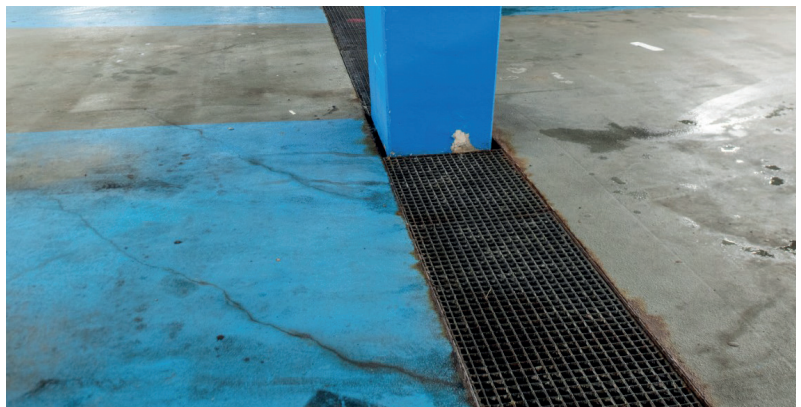
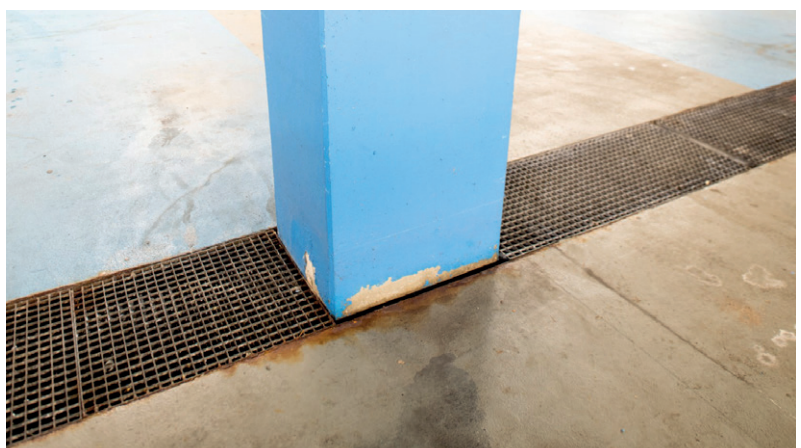
### Podzemna garaža ATRIO- managed by SES

Opisi oštećenja pre  
sanacije

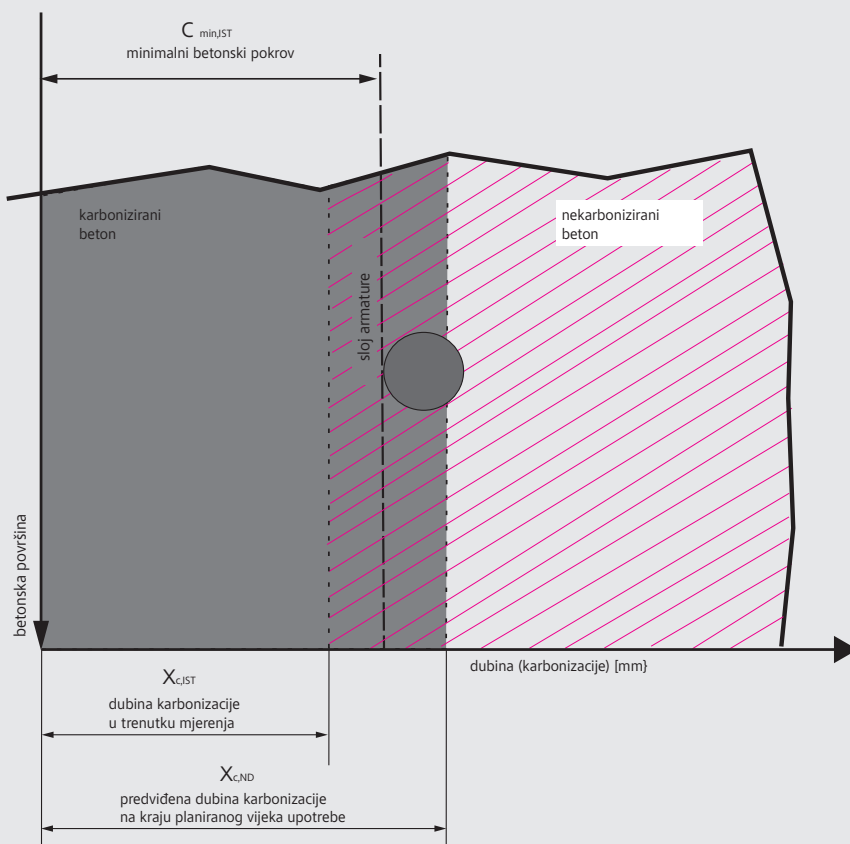
## Karbonizacija

Kada  $\text{CO}_2$  dosegne sloj armature, dolazi do površinske korozije čelika – i do ljuštenja betona.

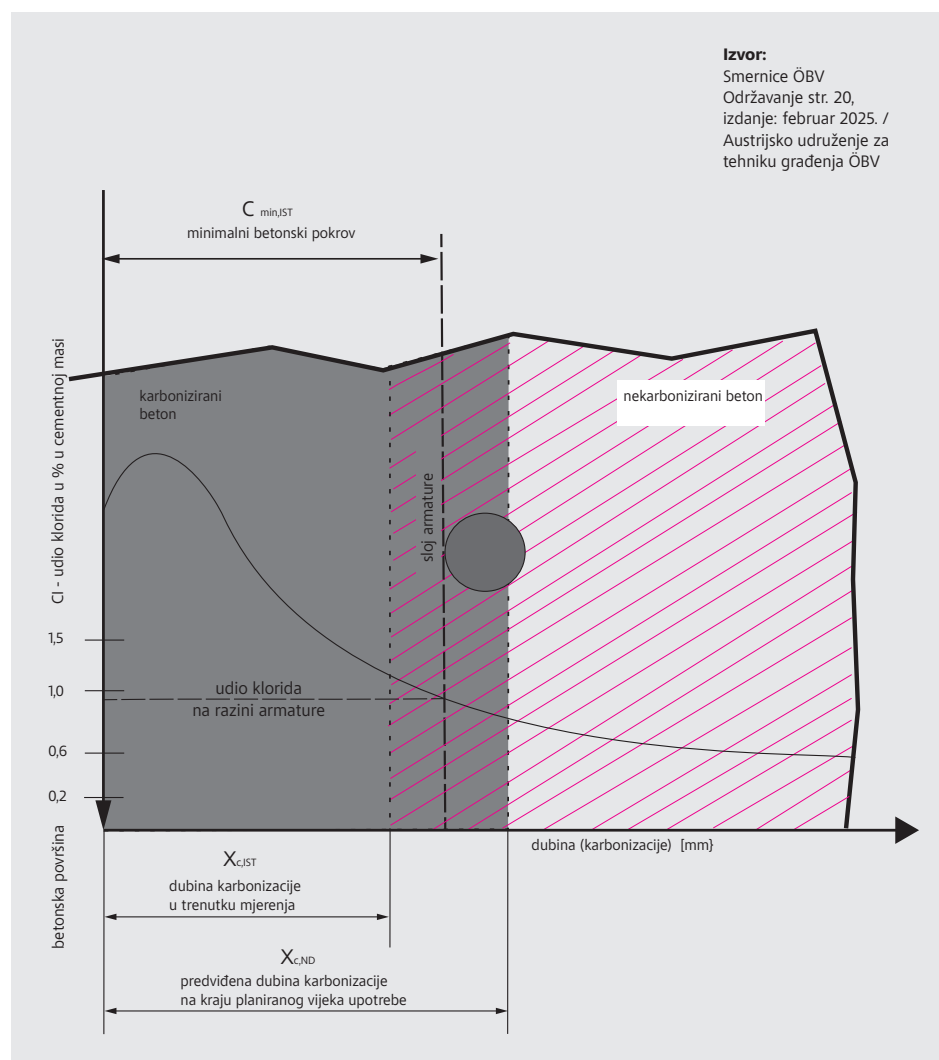
## Indukcija hlorida

Ako hlorid dosegne sloj armature, dolazi do tačkaste korozije ili „korozije u obliku rupica” – ljuštenje betona kao pokazatelj izostaje, a hlorid se ne troši sam od sebe!

**Uzroci:** Premali zaštitni sloj betona (betonski pokrov), stalna smena vlažnog i suvog stanja, preniska zapreminska težina betona zbog šupljina, pora i kapilara (vrednost odnosa vode i veziva).
