# Održiva sanacija betona i premaz sistema u podzemnoj garaži

Studija slučaja: ATRIO – managed by SES

Održiv koncept sanacije sa fantastičnim „*faceliftom*“  
za ATRIO – managed by SES

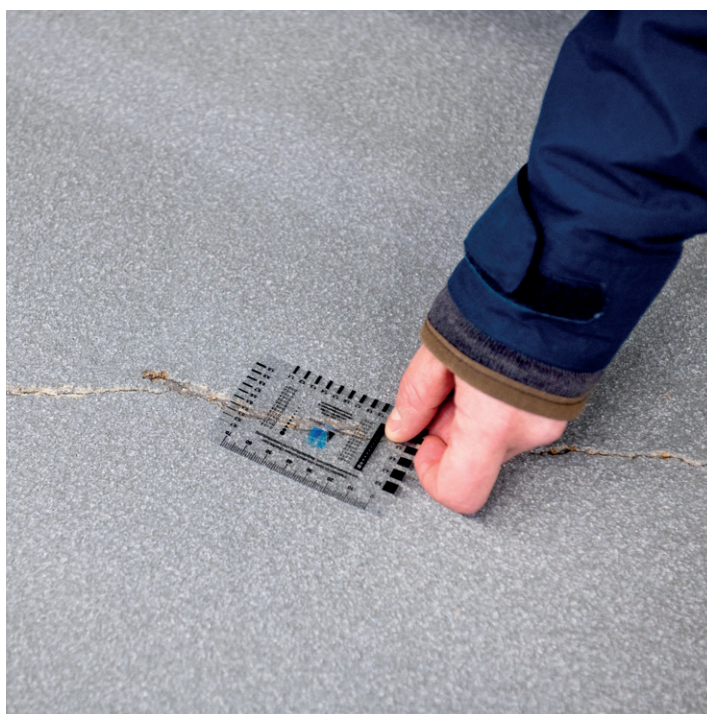
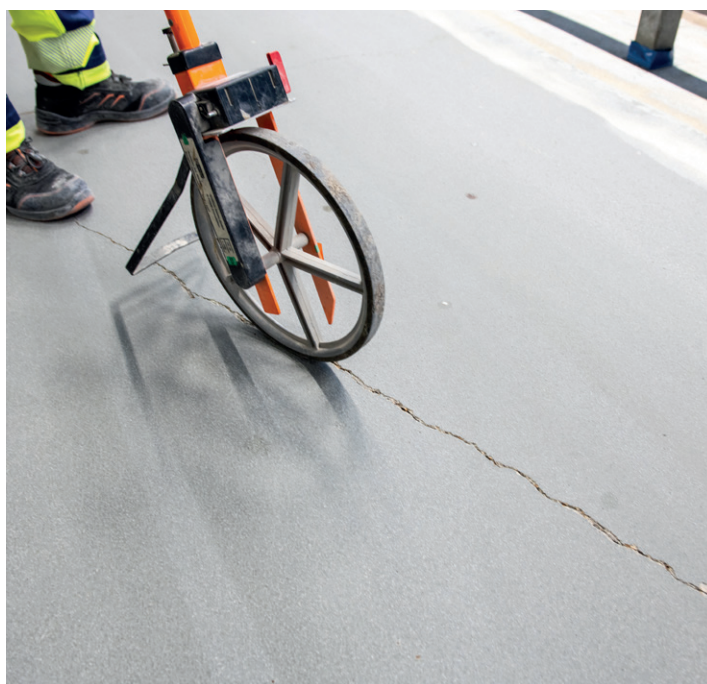
# Utvrđivanje postojećeg stanja, analiza oštećenja

- vizuelna kontrola svih površina u pogledu pukotina, ljuštenja, odlomljenih mesta
- analize hlorida na osnovu uzoraka praha dobijenog bušenjem radi ocenjivanja rizika od korozije,
- testovi karbonizacije pomoću rastvora fenolftaleina / rastvora timolftaleina,
- ispitivanja zatezne čvrstoće prijanjanja za procenu nosivosti podloge,

Ova ispitivanja su dala osnovu za odabir sanacionih sistema i njihovu primenu u skladu sa namenom.
